**RECUPERAÇÃO AMBIENTAL DE TALUDES E ENCOSTAS NA RODOVIA  
BR-116 PR/SC, ADMINISTRADA POR CONCESSIONÁRIA DE RODOVIAS**

Artigo apresentado como requisito parcial à obtenção do grau de Especialista em Gestão Ambiental, no Curso de Pós-Graduação em MBA Gestão Ambiental, Setor de Ciências Florestais, da Universidade Federal do Paraná.

# **RECUPERAÇÃO AMBIENTAL DE TALUDES E ENCOSTAS NA RODOVIA BR-116 PR/SC, ADMINISTRADA POR CONCESSIONÁRIA DE RODOVIAS**

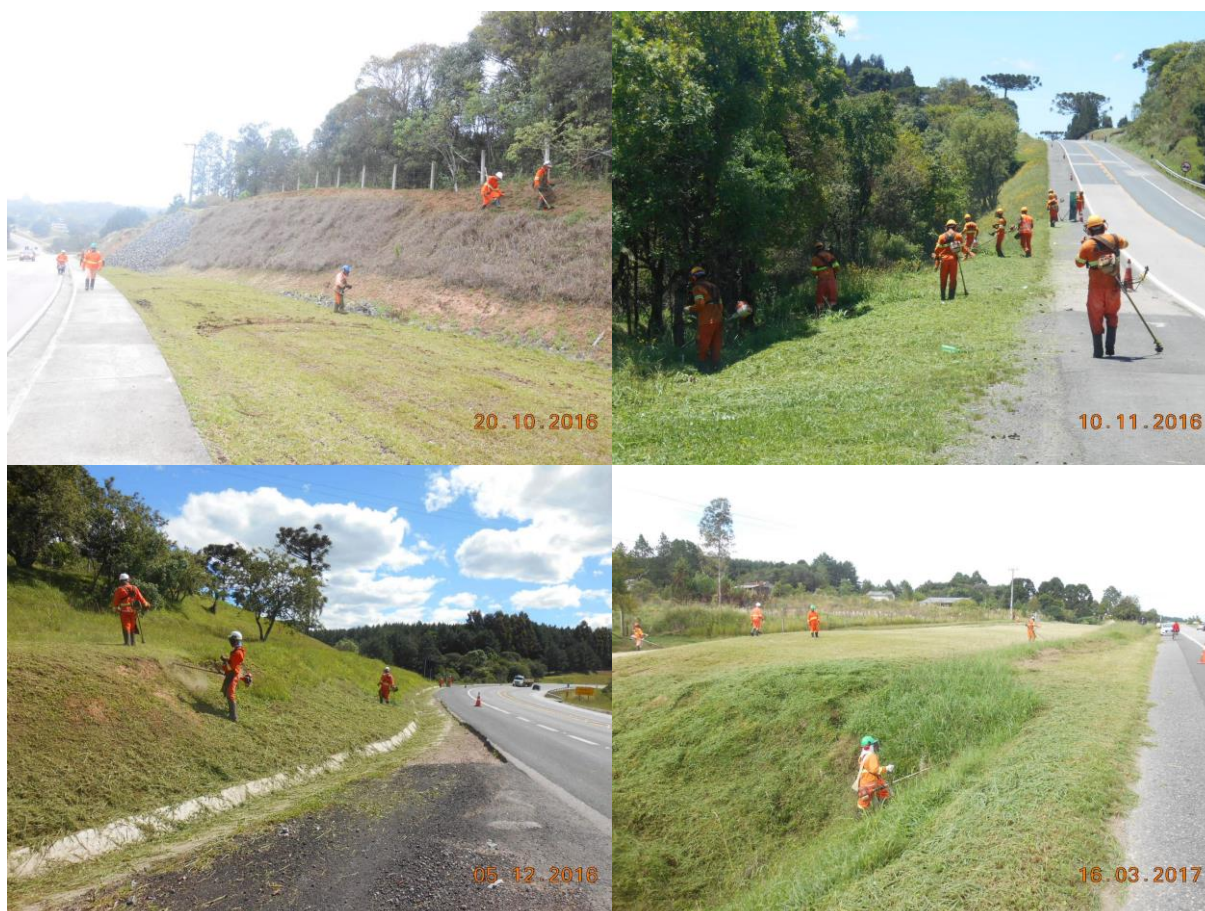
FIGURA 2 – ATIVIDADES DE ROÇADA NA FAIXA DE DOMÍNIO

Algumas das atividades são ocorrentes nas encostas e taludes de modo a manter a perfeita visibilidade da rodovia e, durante várias vistorias realizadas no período de um ano de contrato da supervisão ambiental através da empresa de supervisão ambiental, observou-se que as roçadas obedecem a uma altura de 5 cm de vegetação nos taludes e encostas (Definidos no PER, 2014) permitindo que os locais se tornem desprovidos e suscetíveis aos processos erosivos (FIGURA 2).

Foram acompanhadas dezoito atividades de roçadas ao longo da rodovia, sendo que sete ocorreram no estado do Paraná e onze no estado de Santa Catarina. Destas atividades, dez locais não apresentavam indícios de processos erosivos enquanto os outros locais indicavam essa formação condizentes com esse tipo de atividade, salientando que todos os processos erosivos foram visualizados em taludes e encostas.

Nos locais, cujos processos erosivos foram observados, as empresas devem obedecer aos padrões de roçadas em taludes à margem da rodovia até uma altura de 2 metros do nível da pista de forma a permitir maior visibilidade aos usuários da rodovia e reduzindo assim os riscos de acidentes envolvendo pedestres, fauna local e outros objetos que seriam ocultados pela vegetação e dificultando a visibilidade tanto durante o dia quanto à noite.

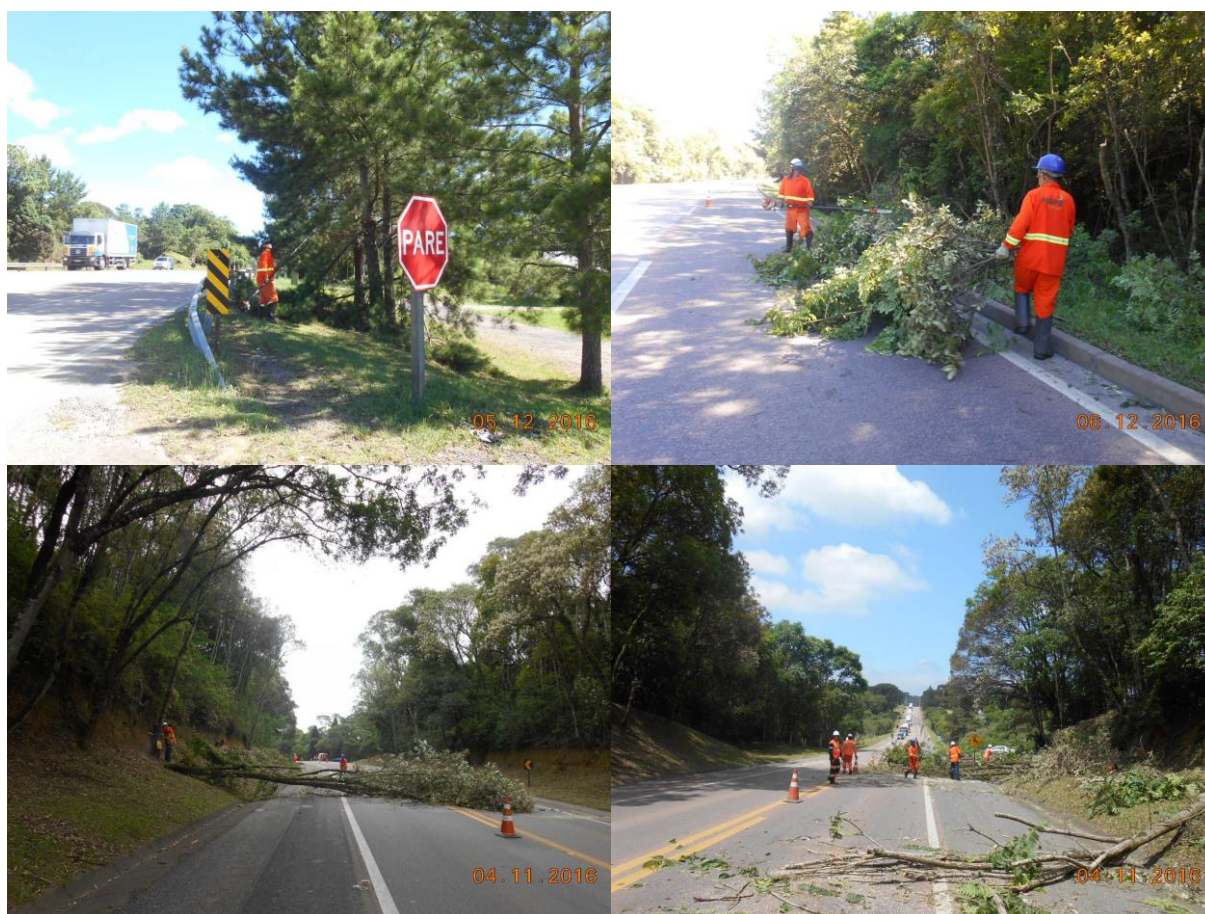
FIGURA 3 – PODA E SUPRESSÃO REALIZADAS NA RODOVIA

Porém, essa prática muitas vezes se torna problemática para a própria concessionária resultando na formação de processos erosivos ocasionando na redução da cobertura vegetal e exposição do solo ao intemperismo.

Na FIGURA 3, é possível verificar algumas atividades de podas e supressão realizadas no período de supervisão ambiental.

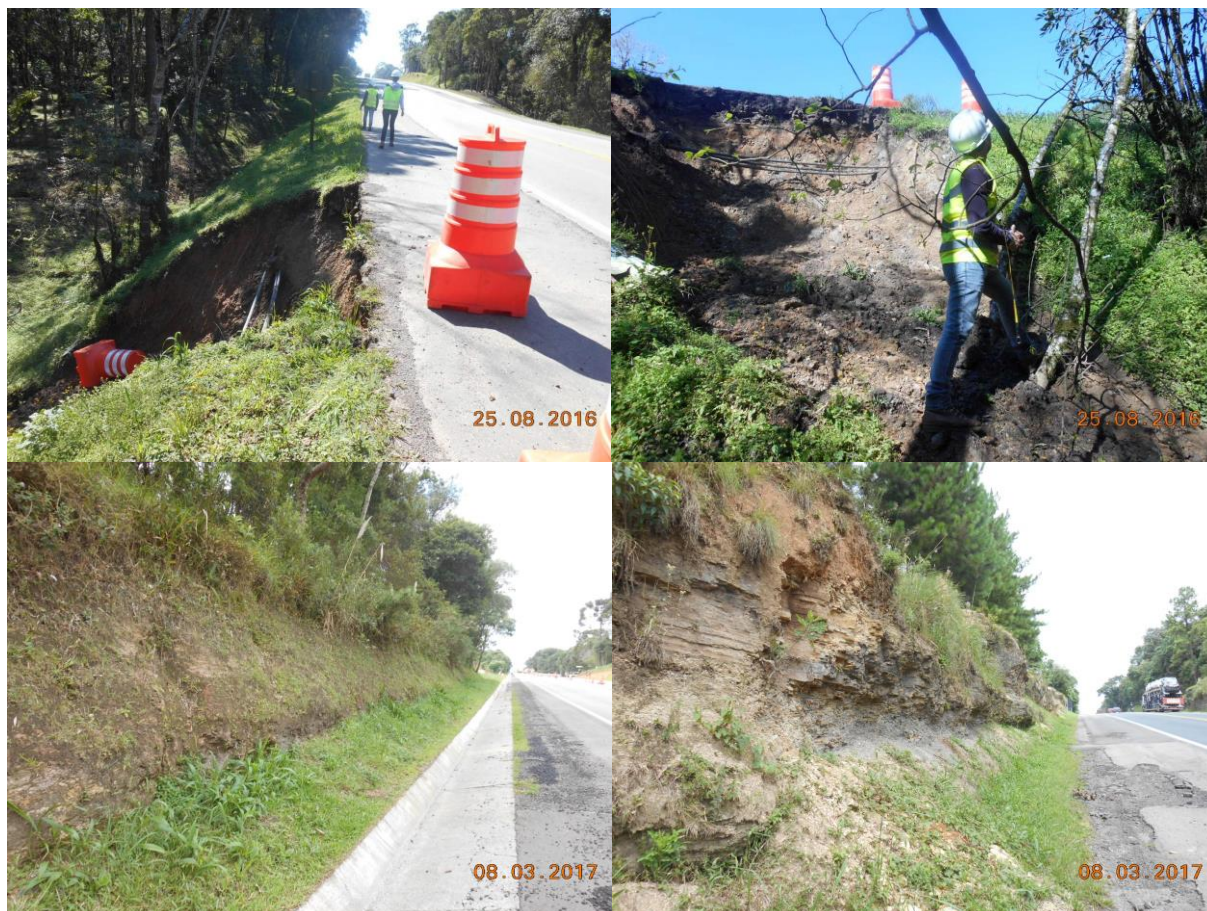
FIGURA 4 – EROSÃO EM TALUDES DESPROVIDOS DE VEGETAÇÃO

Essa ausência pode resultar na formação de processos erosivos, onde é possível observar que há pontos ao longo da rodovia que apresentam essas situações (FIGURA 4).

Essas atividades, também previstas no PER, são necessárias para a adequação ambiental em locais onde houve ação do tempo aliado ao tráfego de cargas pesadas, deficiências no sistema de drenagem ou mesmo a ausência de vegetação.

Os principais elementos de recuperação ambiental dos terraplenos realizados utilizam a remoção do solo na área afetada até encontrar uma camada resistente, conformação dos locais com aplicação de nova camada de solo, utilização de rachão, reforma ou implantação do sistema de drenagem e, por final, o plantio de gramas em placas e hidrossemeadura<sup>11</sup>.

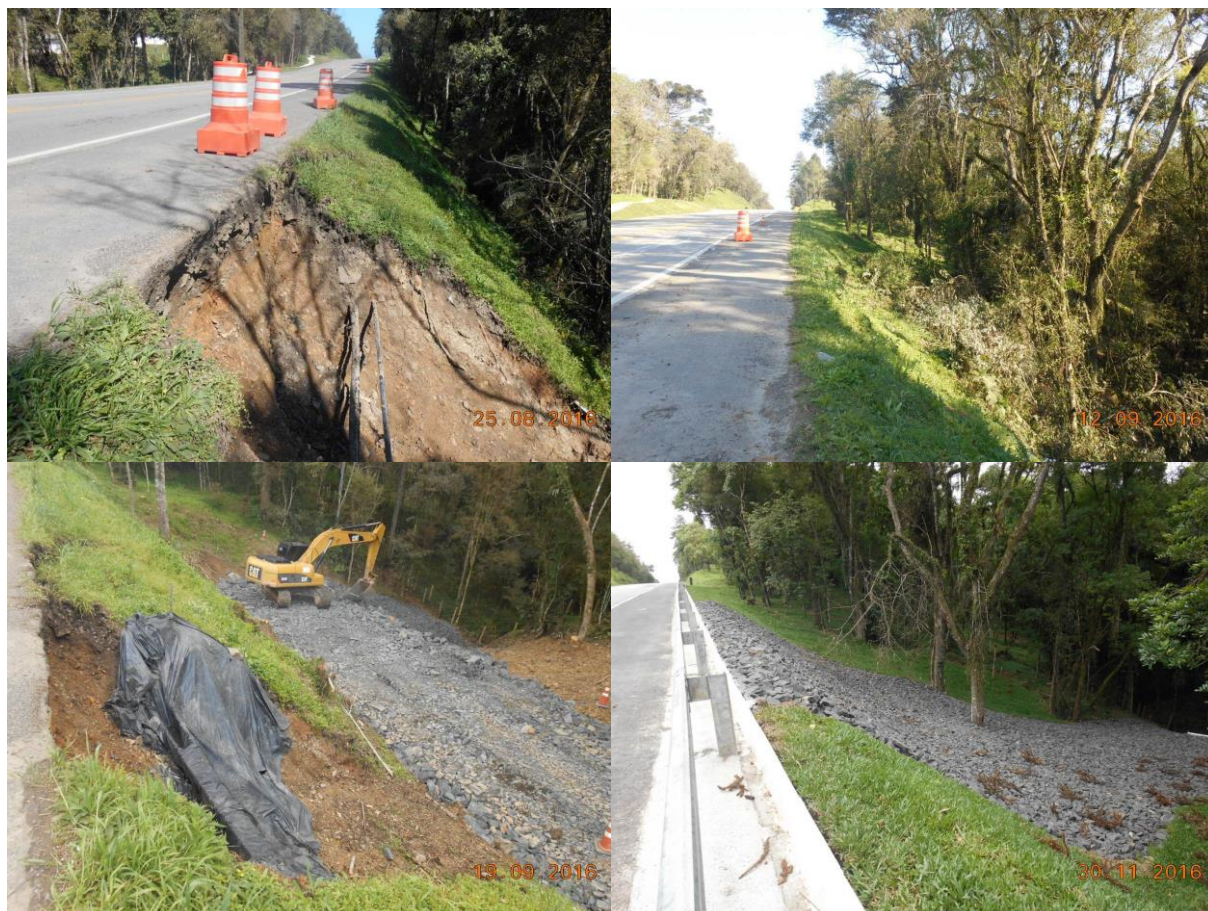
FIGURA 5 – ATIVIDADE DE RECUPERAÇÃO AMBIENTAL EM TALUDE

A FIGURA 5 mostra parte das etapas de recuperação ambiental de uma determinada área, após a ocorrência de processo erosivo resultante da ausência ou escassez de vegetação.

Conforme observado nos projetos de recuperação desses processos erosivos, a concessionária opta por realizar a adequação ambiental da área afetada através da remoção da camada danificada e estabilização com uso de rachão, implantação de novo sistema de drenagem quando necessário e posterior de replantio de vegetação seguindo as normas do DNIT (2006).

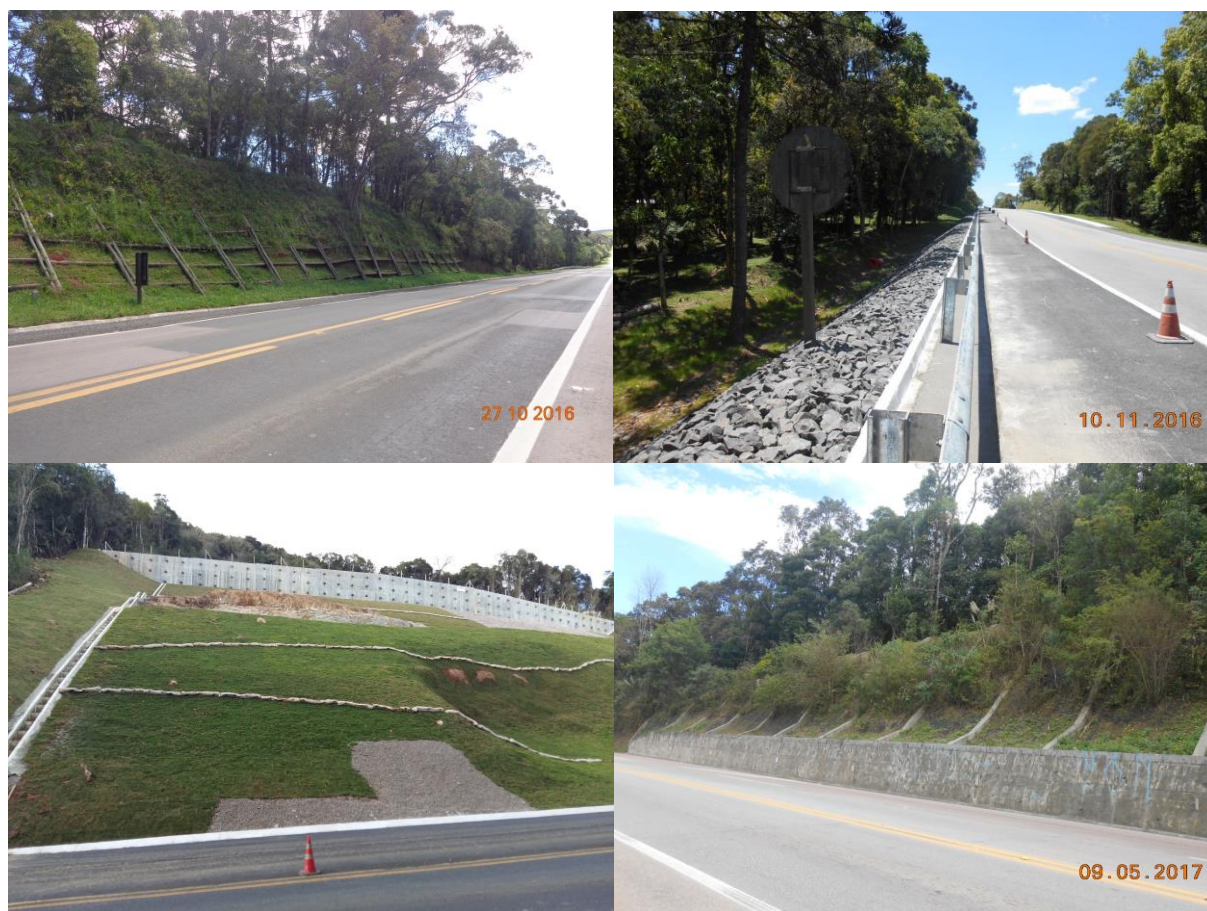
FIGURA 6 – TÉCNICAS DE BIOENGENHARIA EXECUTADAS NA RODOVIA

Na FIGURA 6 é possível observar as técnicas adotadas na recuperação de alguns taludes com utilização de paliçada, concreto armado e cortina tirantada.

A técnica de recuperação através da bioengenharia promove um visual paisagístico positivo nos locais onde foi empregada, permitindo melhor desenvolvimento da vegetação quando aplicada. É interessante observar a ação da natureza no processo de revegetação natural, através da contribuição dos elementos como vento, chuva ou fauna ao longo dos meses ou anos após a execução da obra.

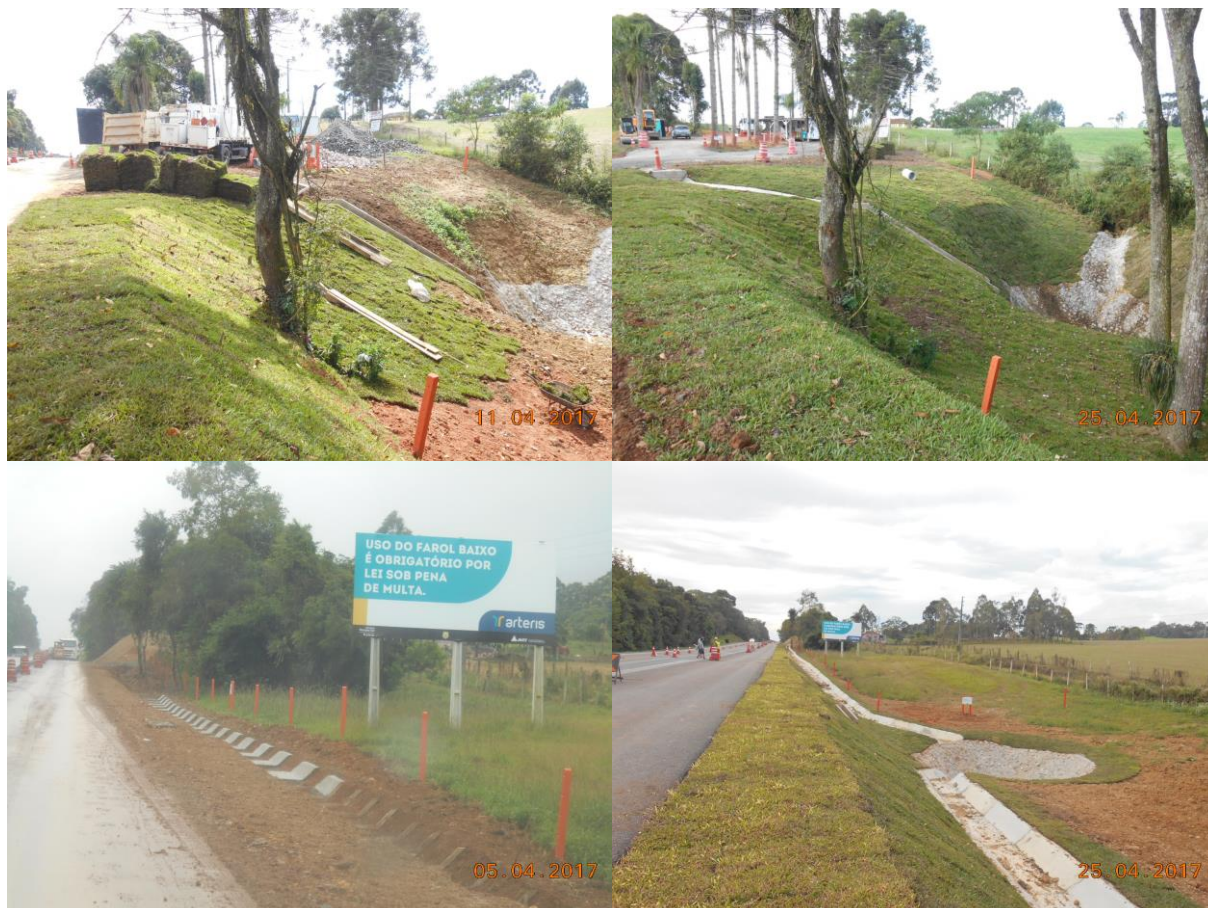
FIGURA 7 –RECUPERAÇÃO AMBIENTAL EM ÁREAS DE OBRAS

Outros métodos de recuperação ambiental utilizados na contenção de processos erosivos e áreas degradadas durante as obras, sendo os mais difundidos o plantio de grama nos taludes e implantação de canaletas de drenagem<sup>13</sup> (FIGURA 7) e buscam atender uma estética ambiental com baixo impacto de conservação.
